安全に関する改善事例

ダム名	所在地県名	発注者	型式	ダム諸元		
				堤高(m)	堤頂長(m)	堤体積(千m ³)
広神ダム	新潟県	新潟県	G	80.5	225	300
設計・施工区分	工種	想定される事故の種類	想定される事故の要因	危険作業の種類	設計変更の有無	
施工	ダム土工	土砂崩壊	自然・設計	作業環境	Ⓐ : 無

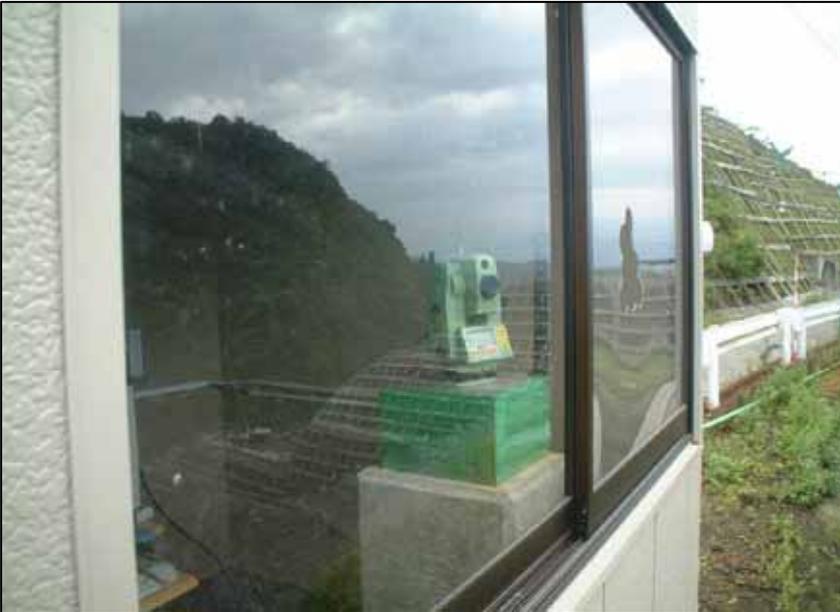
改善後 (略図または写真)

改善の概要: 基礎掘削後の法面の動態観測のために自動観測システムを導入した。測定は設定した時刻に自動的に行なわれデータはリアルタイムに事務所に送信される。また、計測するだけでなく、変位の許容値を設定し警報装置とも連動させた。	特許の有無 有 : Ⓐ
---	----------------

メリット: リアルタイムに簡易に事務所においても状況が監視できた。 動態観測作業の省力化	デメリット: 霧等が発生した場合は測定ができない。 設備、機器費用の発生
--	--
