## 安全に関する改善事例

ダム名		所在地県名	7 7	発注者		式	ダム諸元				
		別任地宗和	<del>1</del> <del>1</del>			IV	堤高(m)		堤頂長(m)	堤体積	(千m3)
琴川ダム		山梨県	П	山梨県		u)	64		262	207	
設計·施工区分	工種		想定さ	想定される事故の種類		類 想定される事故の要因		危	:険作業の種類	設計変見	更の有無
	コンクリ	コンクリートダム堤体工		転倒・躓き		設備要因			競合作業	競合作業 有 :

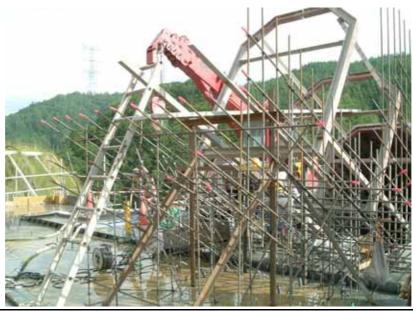
原価も割安に出来、持ち歩きが容易である。 改善前 (略図または写真)

堤体上構造物の配筋先端、差し筋先端の明示と保護に以前は鉄筋キャップを使用していた。 鉄筋の種類が多くてサイズにあったキャップが無く、ハズレることが多かった。そこで代替キャッコ 径の大きい鉄筋には散水に使用した古い水ホース(19mm以上)、小さな鉄筋には市販してあるオ ホース(16mm以下)を短く切り鉄筋の先端に差込み、先端の保護、明示を行った。

ホースに弾力性があり、一度取り付けると簡単に 外れない。
